# Ravenews

Ravenews nº 06 - Ano 02 - Outubro/Novembro de 2000 - O sucesso de sua oficina começa aqui!

Substituição da correia dentada do Vectra 2.0 e 2.2 16V

Sensor de posição da borboleta de aceleração (TPS)

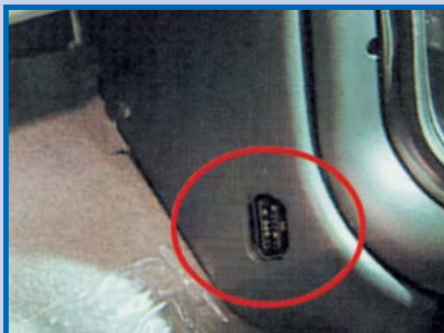
Ford Escort Zetec 16V:  
Próximo à coluna da porta do lado do passageiro.

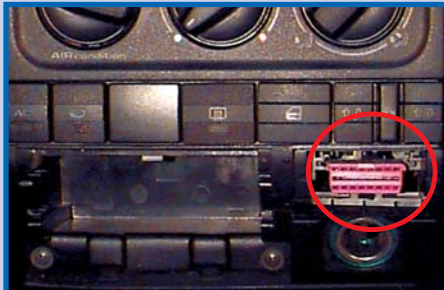
VW Golf MI:  
No painel central ao lado do cinzeiro

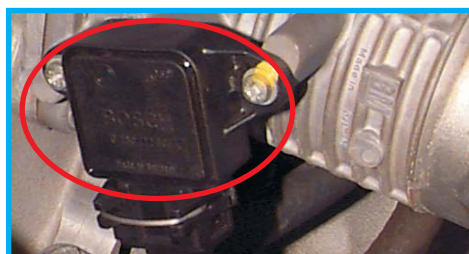
Com o Scanner 610 é possível verificar a leitura do ângulo de abertura da borboleta e comparar esta informação com a tensão verificada através de um multímetro conectado aos terminais do sensor. Lembre-se: quanto maior o ângulo de abertura maior deve ser a tensão.

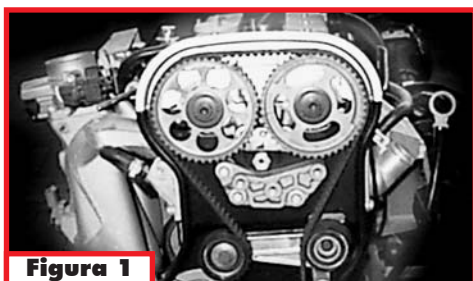
Figura 1

1. Remova a caixa do filtro de ar soltando as porcas de fixação
2. Apoie o motor utilizando o Raven 515, solte a porca do coxim e o suporte do motor. Na versão 2.0 retire também o reforço da haste de articulação.
3. Faça uma marca sobre a correia do alternador indicando o sentido de giro do motor. Solte a porca do tensor e remova a correia.
4. Remova a polia da correia multi V da árvore de manivelas.
5. Remova a proteção da correia dentada. (Fig. 1)
