Informativo sobre manutenção e reparação automotiva da Raven Indústria e Comércio de Ferramentas Ltda.

Ravenews 33 Ano 15 Setembro de 2013

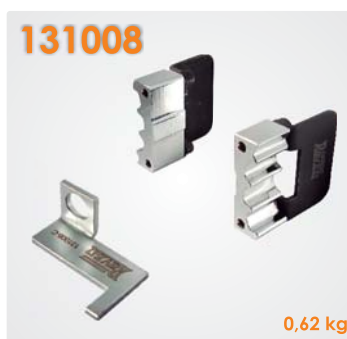
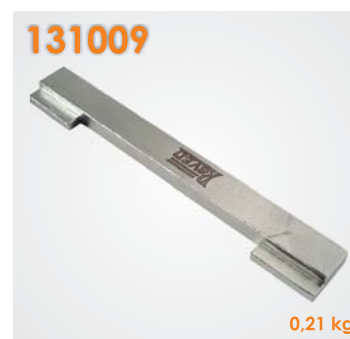
Ferramentas instaladas no motor 1.8 16V Ecotec.

Os motores GM 1.6 e 1.8 16V Ecotec que equipam o Cruze e o Sonic requerem algumas ferramentas especiais durante a troca da correia dentada. Nos distribuidores Raven essas ferramentas já podem ser adquiridas sob os códigos 131008 e 131009.

O conjunto 131008, composto por três ferramentas para travar as polias com variador e a árvore de manivelas, é utilizado em procedimentos comuns de troca de correia, quando o motor não apresenta falhas de funcionamento. Já a ferramenta 131009 é necessária para verificar e ajustar o sincronismo entre as árvores de comando, quando este se perde. Cabe destacar que nesses motores os sincronismos das polias e das árvores de comando são independentes, ou seja, polias em sincronismo não garantem que as árvores de comando de válvulas também estejam sincronizadas.

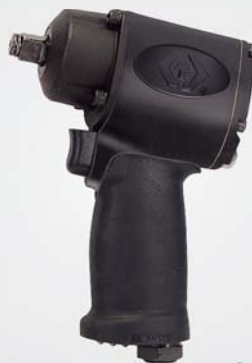
33451-045

Mini chave de impacto pneumática

A Raven acaba de lançar no mercado brasileiro a mini chave de impacto pneumática King Tony 33451-045. Ela é, em média, 30% menor e 40% mais leve que os modelos convencionais de 1/2". Tais características a tornam ideal para trabalhos de longa duração ou em locais apertados.

Apesar do tamanho e peso reduzidos, seu torque máximo é de 610 Nm (62 kgfm). Outras características técnicas importantes são o mecanismo de martelete duplo, o eixo em aço liga de alta resistência e corpo em liga de alumínio. Consulte seu distribuidor ou acesse <http://kingtony.com.br>.

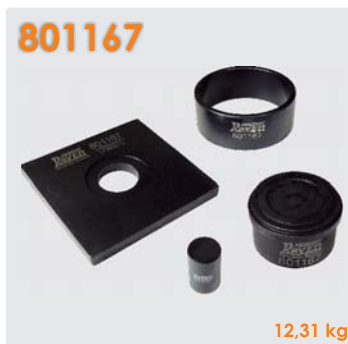
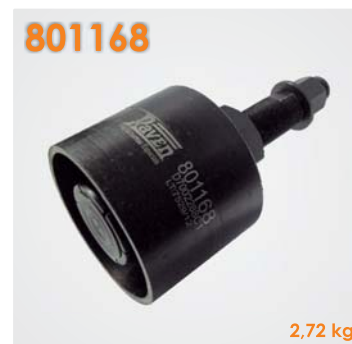
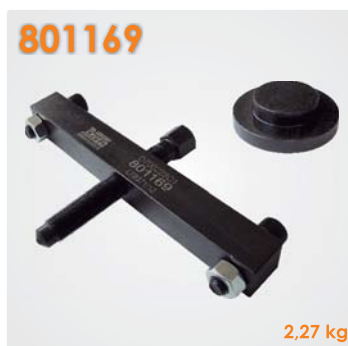
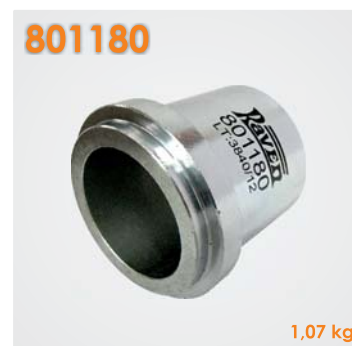
Ferramentas para saída da tomada de força dos motores MWM Acteon 7.2

Para a manutenção da tomada de força desses motores, a Raven lançou quatro ferramentas. O 801167 é um conjunto de suportes e guias para extrair e instalar, em prensa, a pista interna do rolamento de apoio e a engrenagem ambos do eixo de saída, assim como o rolamento interno da engrenagem intermediária. O 801168 extrai a pista externa do rolamento de apoio do eixo de saída e o 801169 instala essa mesma pista externa. Já o 801180 é um instalador para o retentor do eixo de saída da tomada de força.

As tomadas de força, também conhecidas como PTOs (Power Take Off), são complementos com engrenagens, com ou sem árvores de transmissão, cuja função é fornecer potência, oriunda do motor ou da transmissão, para alimentar bombas hidráulicas ou outros equipamentos. Caminhões com caçambas basculantes, guindastes e betoneiras são exemplos de veículos que fazem uso de tomadas de força.

Dependendo da aplicação a que se destina e da potência necessária, as tomadas de força podem ser instaladas na parte dianteira ou traseira do motor, ou ainda na caixa de transmissão. Em veículos com motores MWM Acteon 7.2, a tomada de força é fixada na traseira do motor, logo acima do volante, e usa um cardã para alimentar bom-bas hidráulicas.
